# 橋梁長寿命化ソリューション

点検・詳細調査及び健全度判定業務

# 橋梁長寿命化(修繕計画事業)

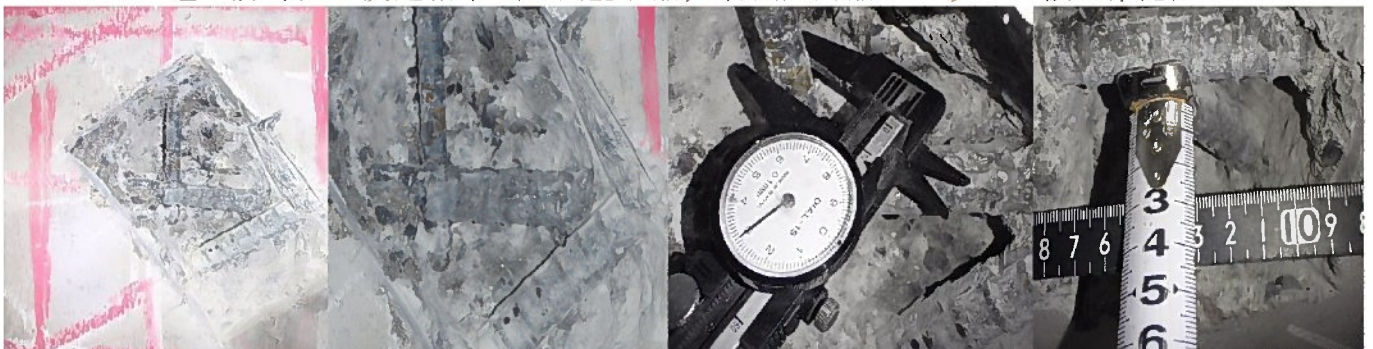
電磁誘導法にて位置確認→ はつり調査（腐食状況・鉄筋径・被り確認）

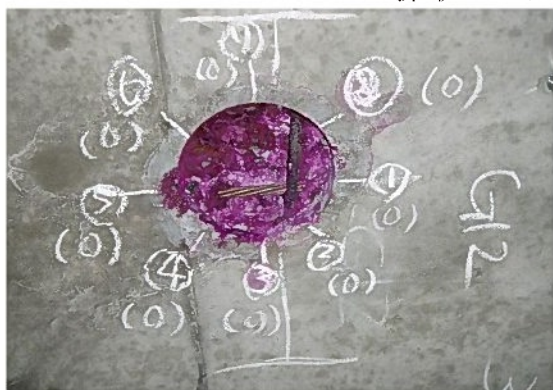
## ハツリ箇所の中性化確認

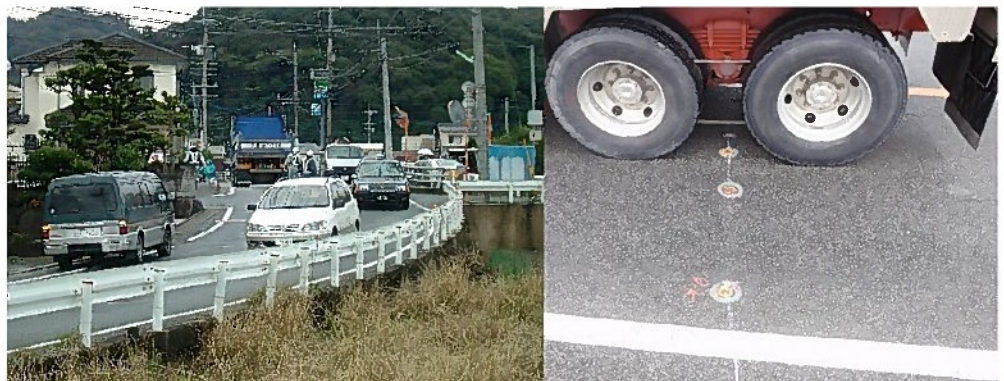
載荷試験調査の状況（1）

耐荷力の調査は、現況交通荷重による主桁の発生応力を実測し、現況活荷重（A活荷重 or B活荷重）に対する主桁の安全性を照査する必要がある。調査方法としては、応力頻度測定（ヒストグラムレコーダーシステムを用いたピークバレー法による3日間連続測定）と載荷試験測定（調査方法はDT.20ton車の実車を使用した静的載荷試験と動的載荷試験：昼間1日の測定で終了）がある。

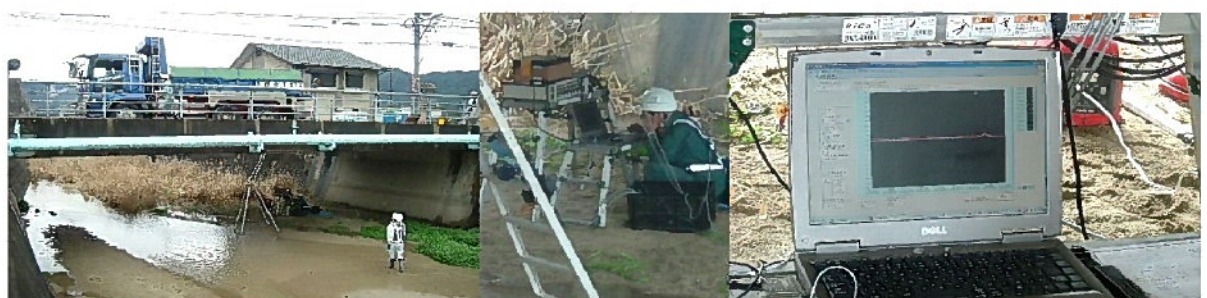
載荷試験調査の状況（2）

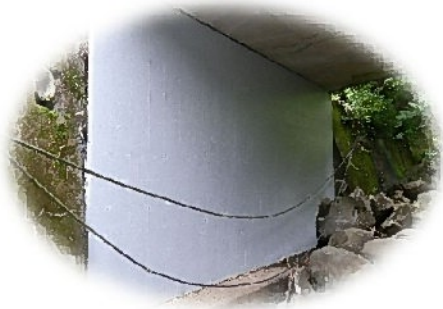
施工後(炭素繊維被覆)
